INFORME DE COMISION INSTITUCIONAL -ARRN

Trabajo de Mantenimiento de la Red de Monitoreo, Estación  
Actividades realizadas: Alberdi y Pilar

INSPECCION DE ESTACIONES DE MONITOREO – ARRN

Formato de registro fotográfico.

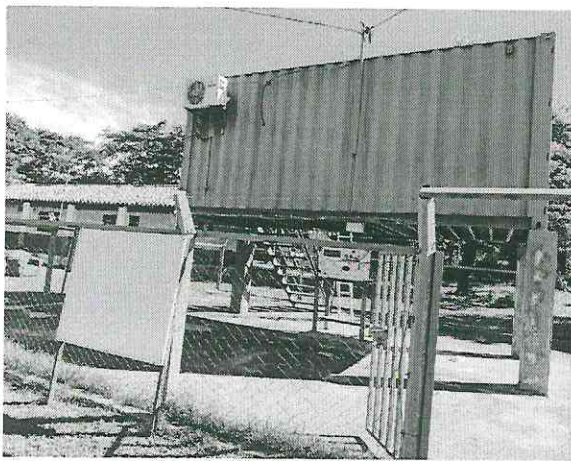
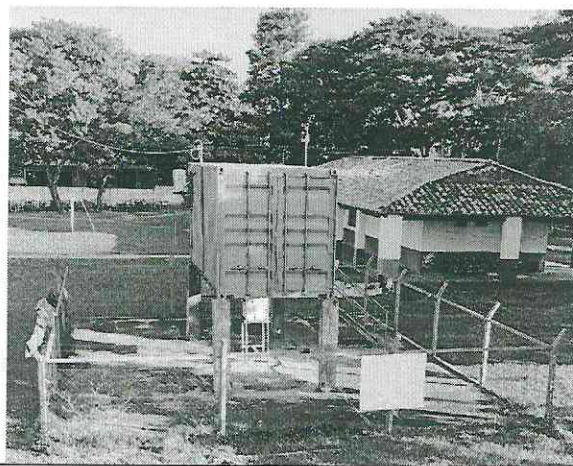
Vista general estación

| ITEM | ESTADO | | | OBSERVACIONES |
|---|---|---|---|---|
| ESTADO GRAL VISUAL | | x | | |

| MATRIZ DE SEGUIMIENTO – Estación ALBERDI | | |
|---|---|---|
| Pintura exterior deteriorada | Observado | Se realizará un llamado |

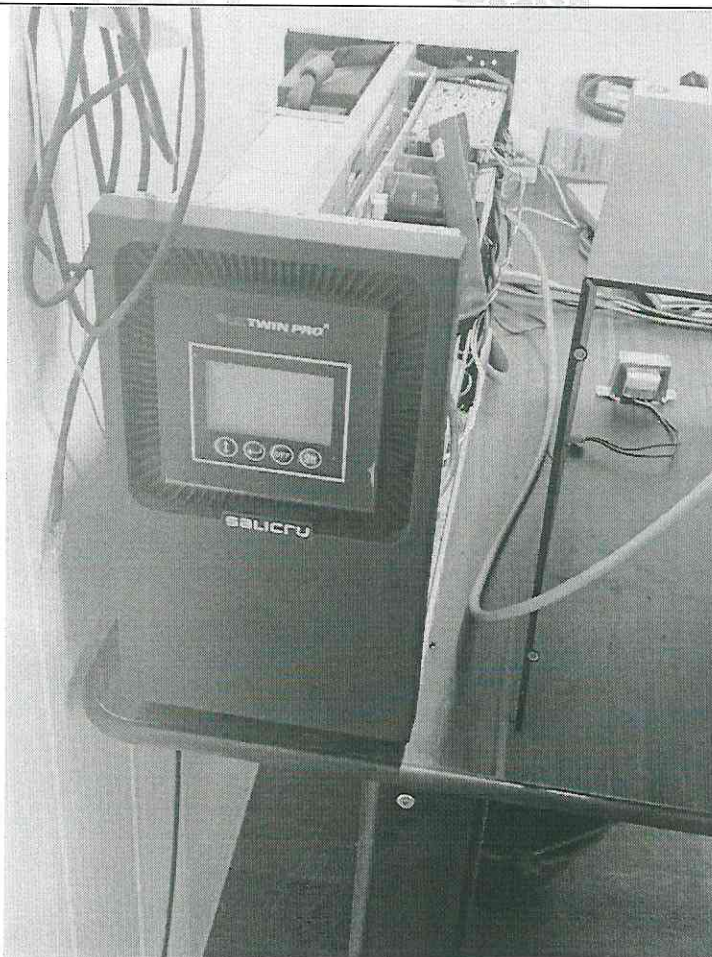
| ITEM | ESTADO | | | OBSERVACIONES |
|---|---|---|---|---|
| UPS | | | x | No se encuentra conectado ya que presenta falla critica. |
| ESTADO GRAL. VISUAL | | | x | No se encuentra conectado ya que presenta falla critica. |
| ESTADO DE LA BATERIA | | | x | No se encuentra conectado ya que presenta falla critica. |
| VOLTAJE RECIBIDO | | | x | No se encuentra conectado ya que presenta falla critica. |

| MATRIZ DE SEGUIMIENTO – Estación ALBERDI | | |
|---|---|---|
| UPS fuera de servicio | Falla crítica, equipo desconectado | Reemplazo de UPS |

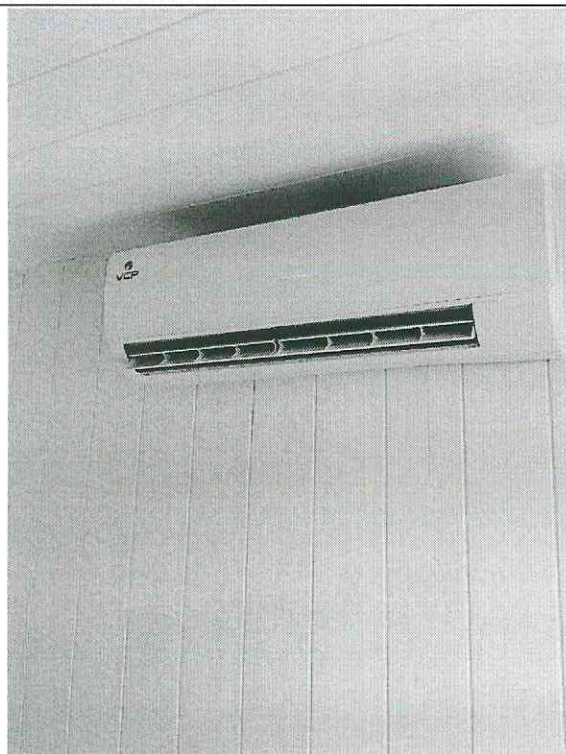
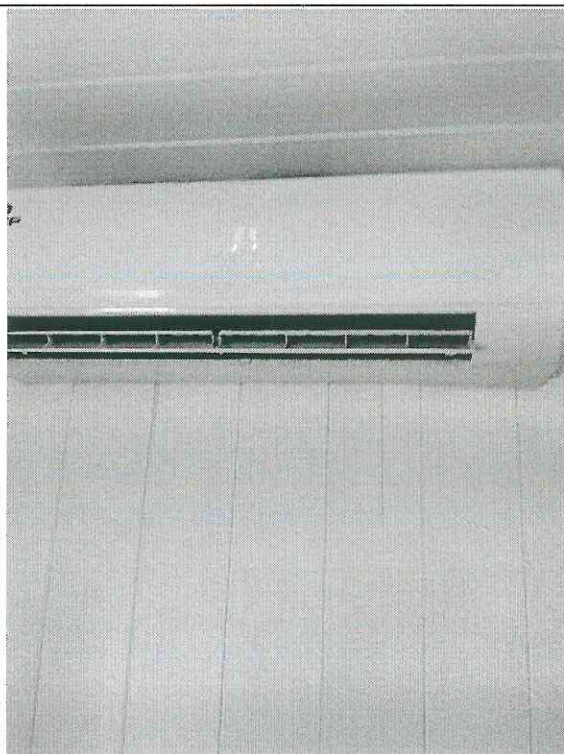
Aire Acondicionado

| ITEM | ESTADO | | | OBSERVACIONES |
|---|---|---|---|---|
| AIRE ACONDICIONADO | | x | | Microfuga del gas |

| MATRIZ DE SEGUIMIENTO – Estación ALBERDI | | |
|---|---|---|
| Aire acondicionado | Se comprobó su bajo funcionamiento a 24 grados, se bajó a 23 y mantuvo la temperatura. | El Cambio de AA se realizará en la siguiente comisión. |

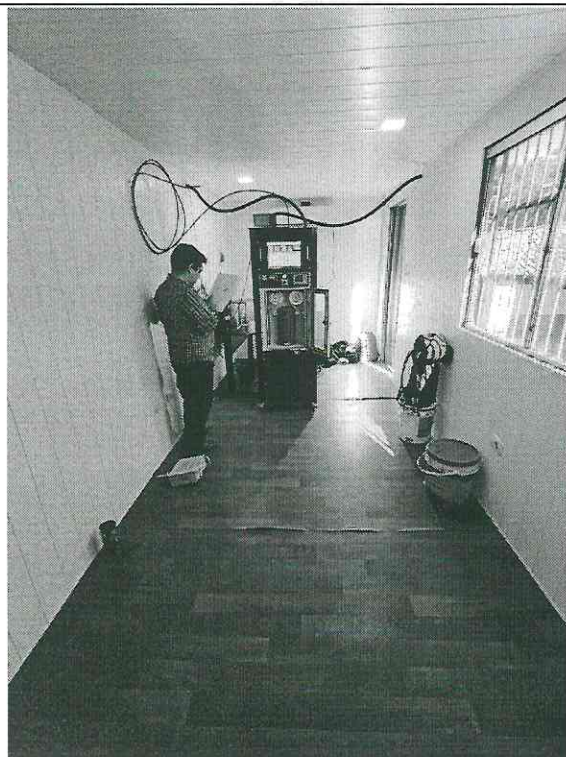
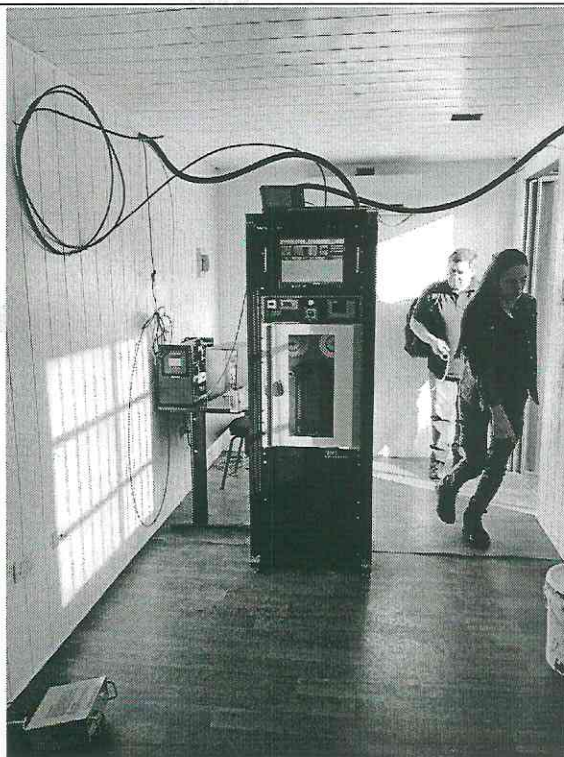
Interior caseta

| ITEM | ESTADO | | | OBSERVACIONES |
|---|---|---|---|---|
| LUCES INT/EXT | | x | | 3 luces int. sin funcionar - 2 luces ext. sin funcionar |

| MATRIZ DE SEGUIMIENTO – Estación ALBERDI | | |
|---|---|---|
| Iluminación interior | 4 luminarias no funcionan | Se realizó la solicitud de compra |

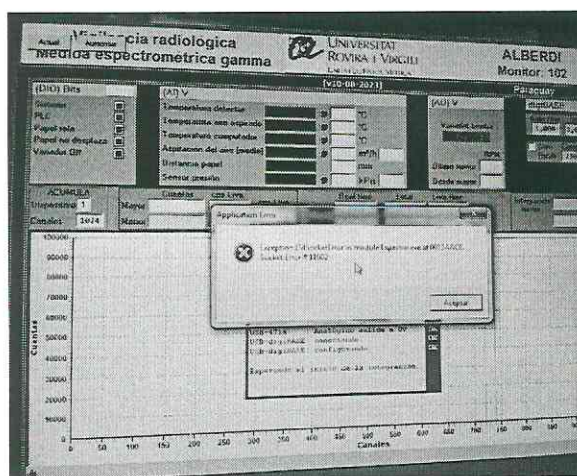
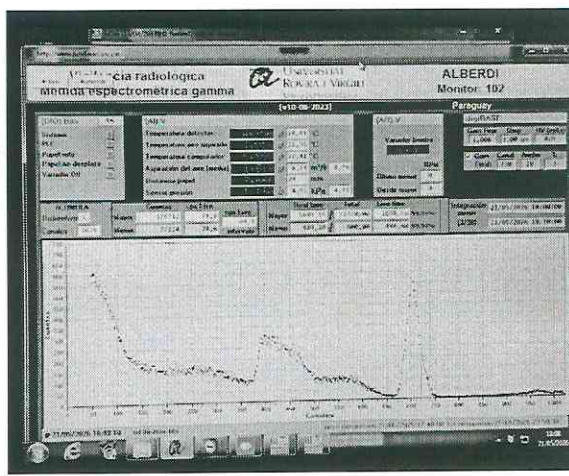
## Pantalla sistema

| ITEM | ESTADO | | | OBSERVACIONES |
|---|---|---|---|---|
| SISTEMA DE MONITOREO | x | | | 30 mm |

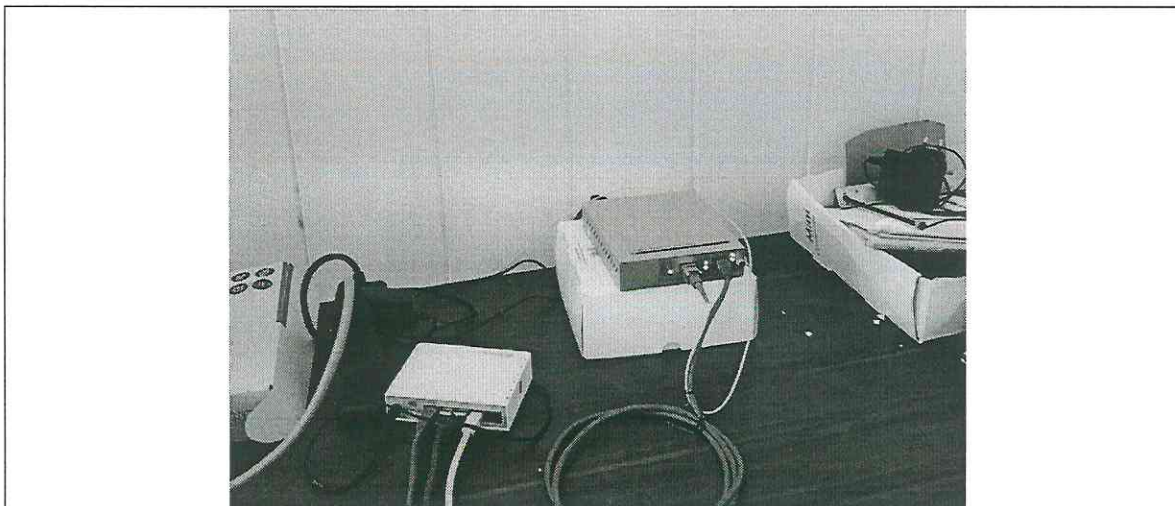
Red (módem/antena/ONU)

| ITEM | ESTADO | | | OBSERVACIONES |
|---|---|---|---|---|
| RED – VPN | | x | | Con los cambios de IP ya funciona. |
| SWITCH | | | x | Con los cambios de IP ya funciona. |

| MATRIZ DE SEGUIMIENTO – Estación ALBERDI | | |
|---|---|---|
| Problema de Conectividad | Hallazgo de solapamiento de IP dentro de la red local. Se organizó de nuevo la IP de la RED segun los datos proveidos por el equipo de España. | Tener completa la lista de IP de la Red Local |

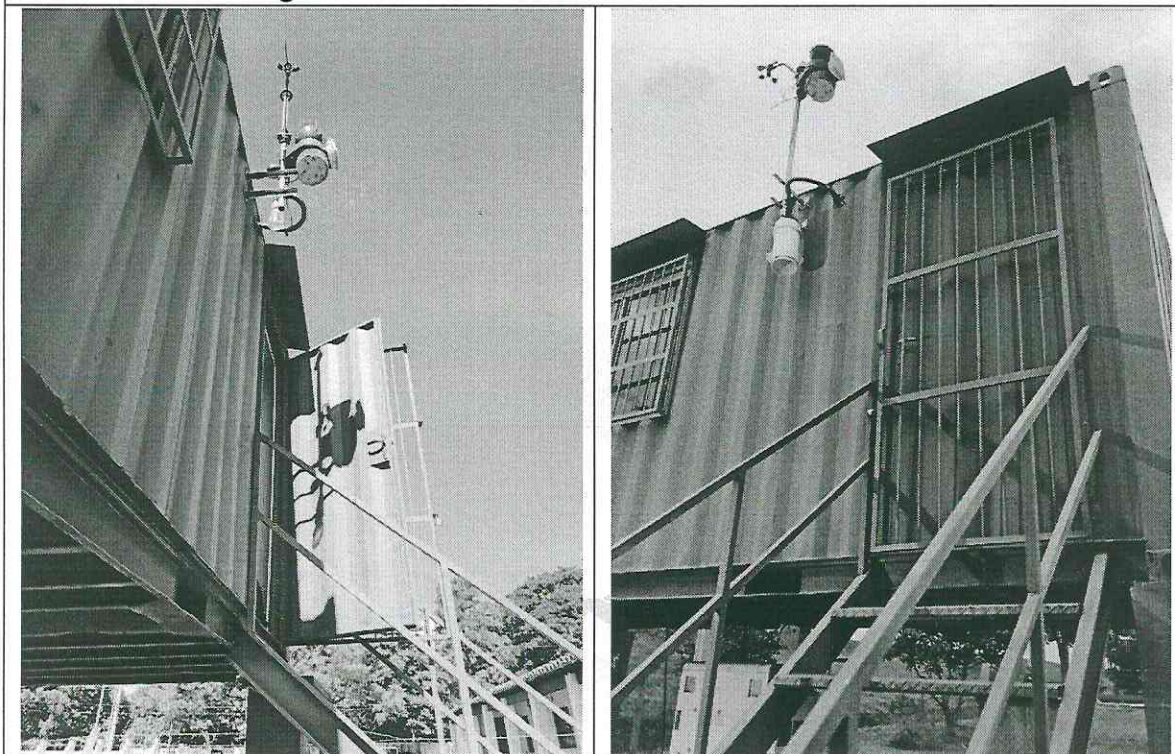
| ITEM | ESTADO | | | OBSERVACIONES |
|---|---|---|---|---|
| ESTADO GRAL VISUAL | x | | | |

| MATRIZ DE SEGUIMIENTO – Estación ALBERDI | | |
|---|---|---|
| Estación meteorológica | Se ha realizado limpieza y colocado con mayor altitud para mejor lectura de los datos. | - |

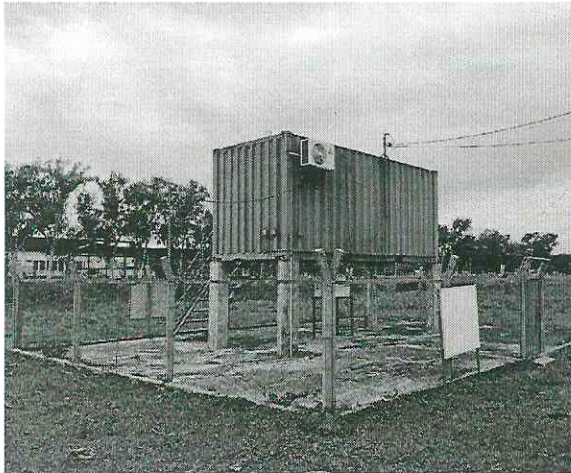
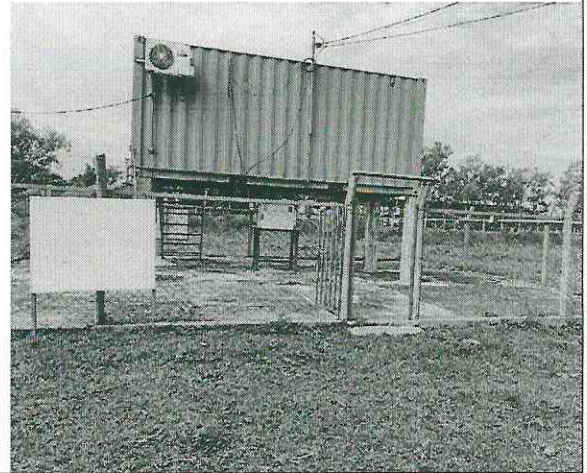
Vista general estación

| ITEM | ESTADO | | | OBSERVACIONES |
|---|---|---|---|---|
| ESTADO GRAL VISUAL | | x | | |

| MATRIZ DE SEGUIMIENTO – Estación PILAR | | |
|---|---|---|
| Pintura exterior deteriorada | Observado | Se realizará un llamado |

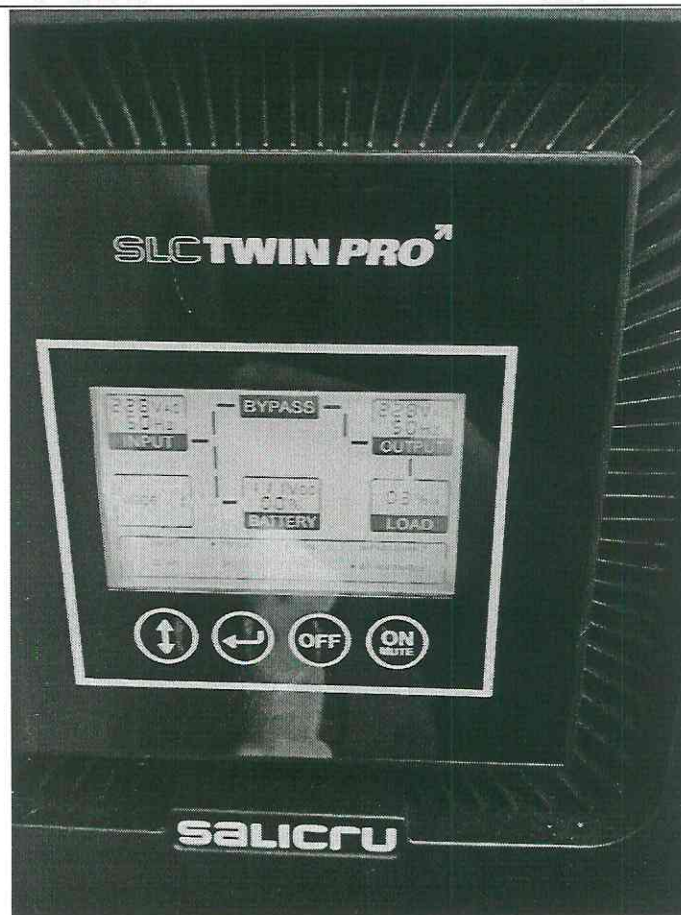
| ITEM | ESTADO | | | OBSERVACIONES |
|---|---|---|---|---|
| UPS | | | x | Sin bateria |
| ESTADO GRAL. VISUAL | | | x | |
| ESTADO DE LA BATERIA | | | x | No retiene energía |
| VOLTAJE RECIBIDO | x | | | Funciona como Bypass |

| MATRIZ DE SEGUIMIENTO – Estación PILAR | | |
|---|---|---|
| UPS en mal estado | Batería al 0%, error | Colocación de una nueva UPS |

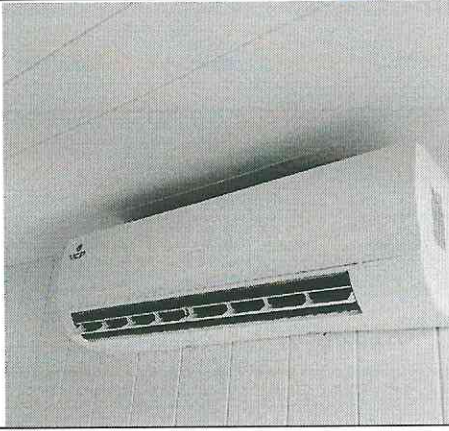
Aire Acondicionado

| ITEM | ESTADO | | | OBSERVACIONES |
|---|---|---|---|---|
| AIRE ACONDICIONADO | x | | | |

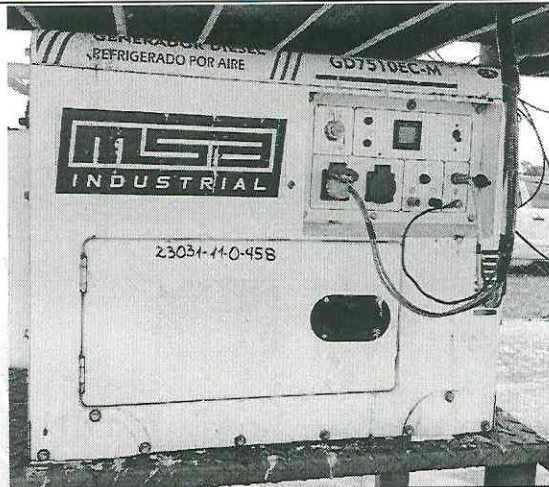
Generador

| ITEM | ESTADO | | | OBSERVACIONES |
|---|---|---|---|---|
| GENERADOR (COMBUSTIBLE BATERIA Y ACEITE) | x | | | |

| MATRIZ DE SEGUIMIENTO – Estación PILAR | | |
|---|---|---|
| Batería del generador sin carga | Se encendió para su carga y se comprobó nuevamente su funcionamiento. | Evaluar el estado de la batería |

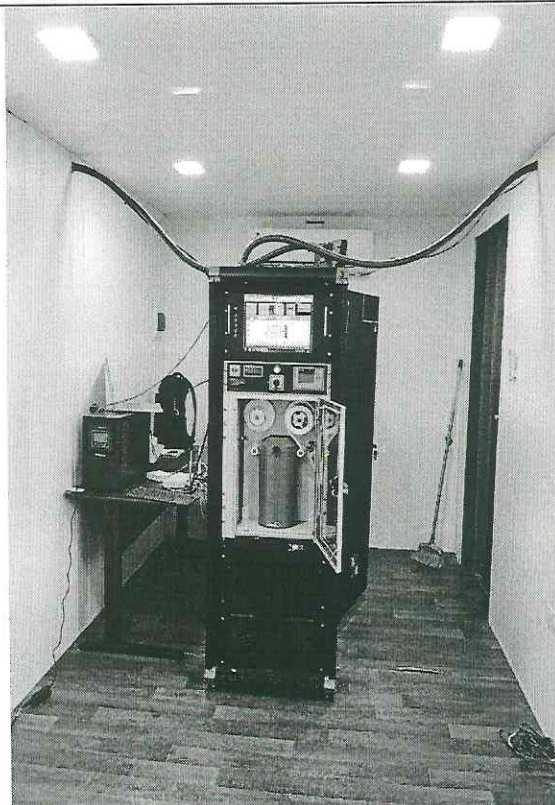
Interior caseta

| ITEM | ESTADO | | | OBSERVACIONES |
|---|---|---|---|---|
| LUCES INT/EXT | | x | | 2 int. sin funcionar - 1 ext sin funcionar |

| MATRIZ DE SEGUIMIENTO – Estación PILAR | | |
|---|---|---|
| Iluminación interior defectuosa | 2 paneles no funcionan | Se realizó la solicitud de compra |

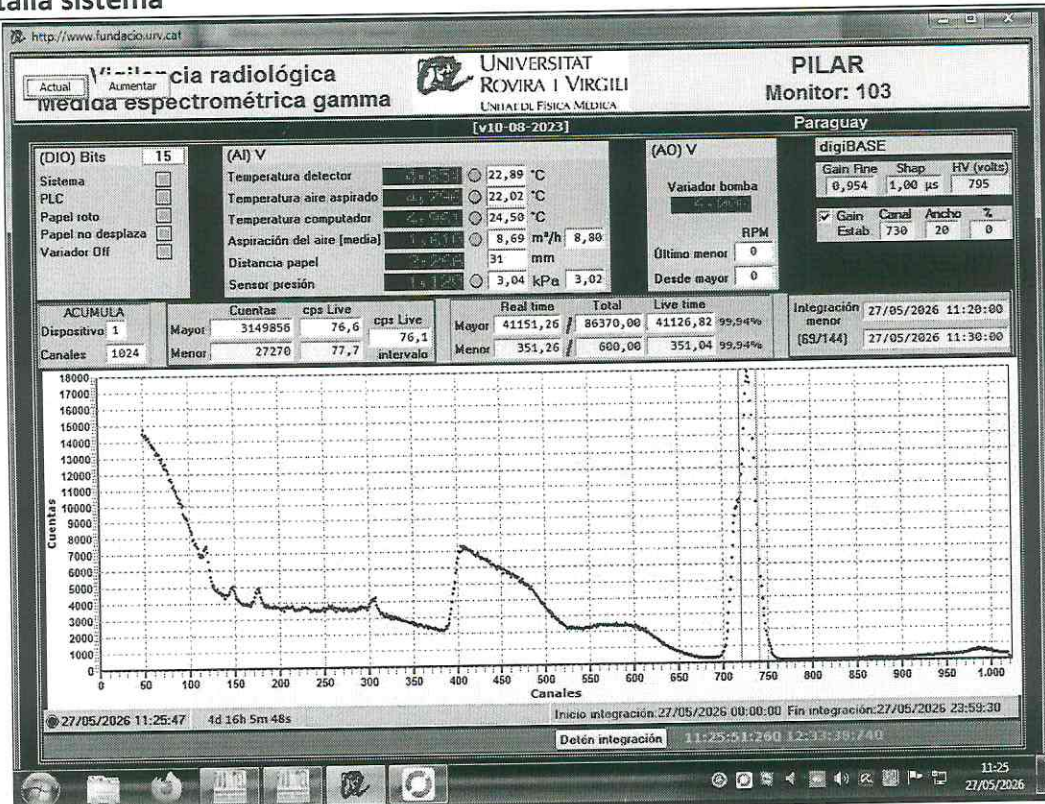
Pantalla sistema

| ITEM | ESTADO | | | OBSERVACIONES |
|---|---|---|---|---|
| PAPEL | | x | | Se cambio de papel por corte del mismo |

| MATRIZ DE SEGUIMIENTO – Estación PILAR | | |
|---|---|---|
| Soporte del Filtro de papel defectuoso | Se ha recolocado el rollo de papel. | Seguimiento del funcionamiento del soporte. |
| Sensor de corte de papel (posible falla) | Reportado | Seguimiento técnico |

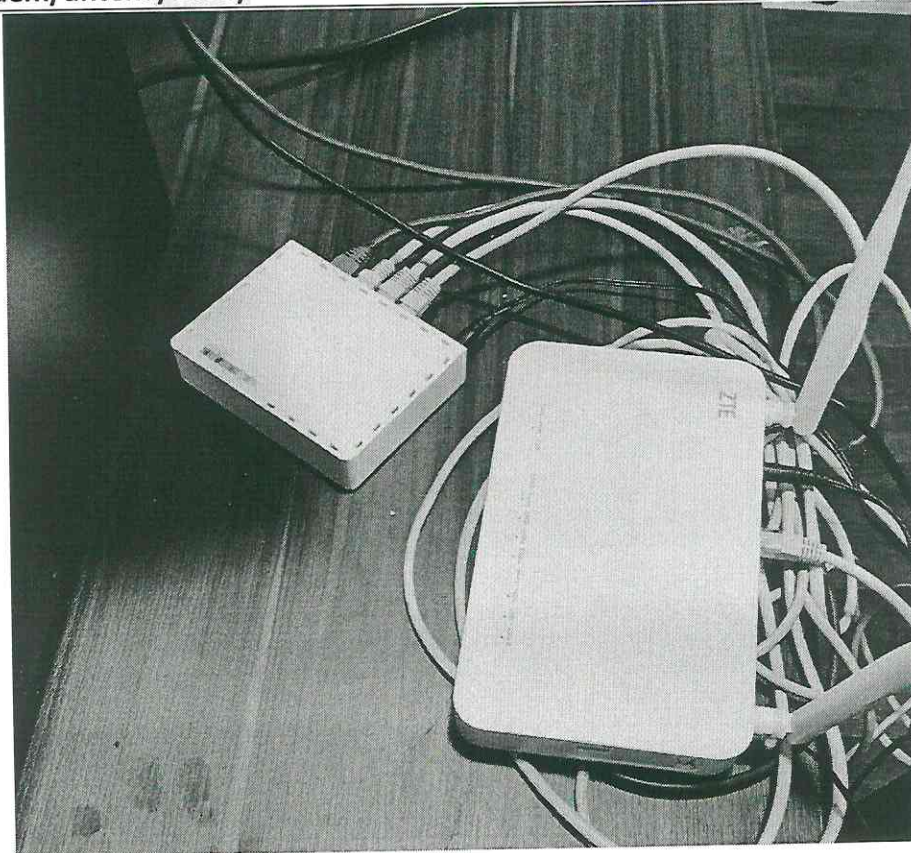
Red (módem/antena/ONU)

| ITEM | ESTADO | | | OBSERVACIONES |
|---|---|---|---|---|
| FIBRA – VPN-MULTIPLEX | | | x | Cable de fibra sueltos |

| MATRIZ DE SEGUIMIENTO – Estación PILAR | | |
|---|---|---|
| Problema de Conectividad | Corte de Fibra Óptica, Se acudió a la Central de Copaco en Pilar para el registro del reclamo. | Seguimiento a la reposición de la Fibra por parte de COPACO. |
